**Opinia techniczna**  
**dotycząca funkcjonowania**  
**oraz zasadności przebudowy**  
**ronda na skrzyżowaniu ulic**  
**Poniatowskiego, Czarnieckie-**  
**go i Żwirki Wigury**  
**w Stalowej Woli**

**Zarząd Dróg Powiatowych**  
**w Stalowej Woli**

dr inż. Krzysztof **OSTROWSKI**

Katedra Budowy Dróg i Inżynierii Ruchu  
Politechnika Krakowska

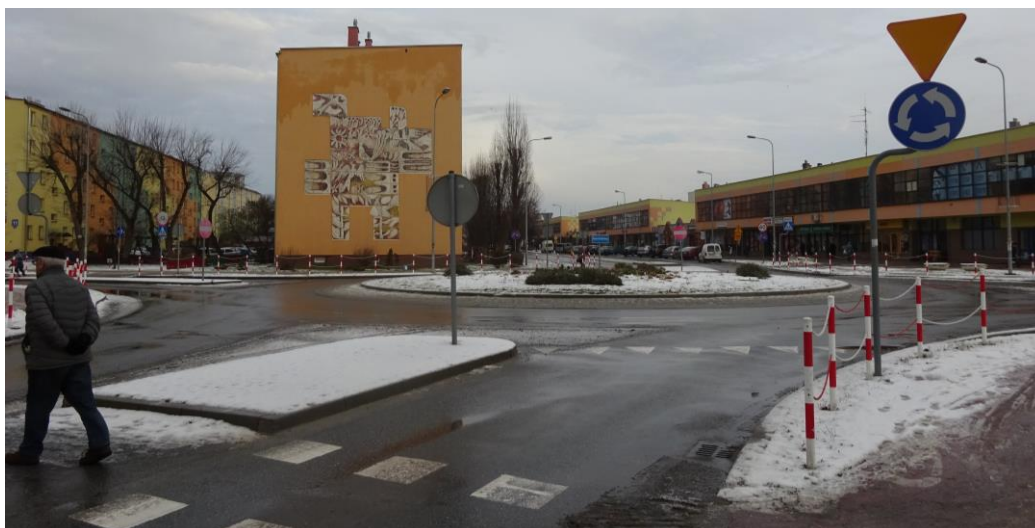
**Rys. 2.** Analizowane rondo na skrzyżowaniu ulic Czarnieckiego, Żwirki i Wigury oraz Poniatowskiego w Stalowej Woli.

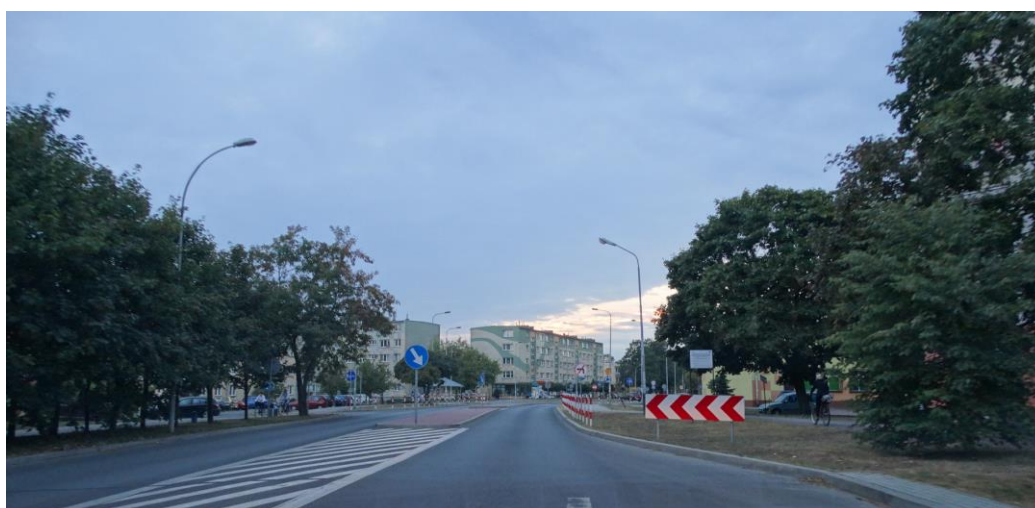
**Rys. 3.** Dojazd do ronda od strony Pysznicy. W oddali wlot ul. Czarnieckiego. Na zdjęciu, na pierwszym planie zawężenie pasa ruchu.

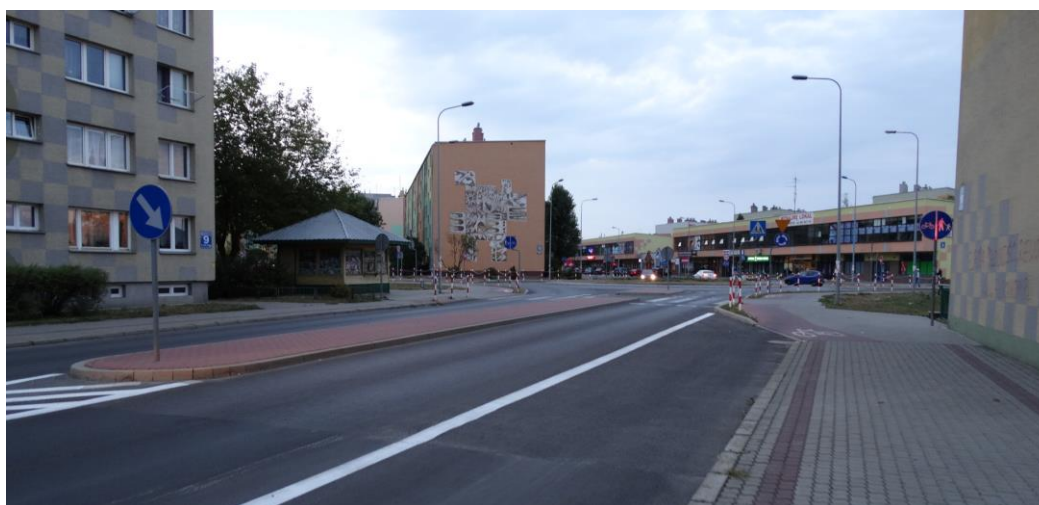
**Rys. 4.** Dojazd do wlotu ronda od strony ul. Żwirki i Wigury. Po prawej rozległy pas asfaltowy i początek ścieżki rowerowej.

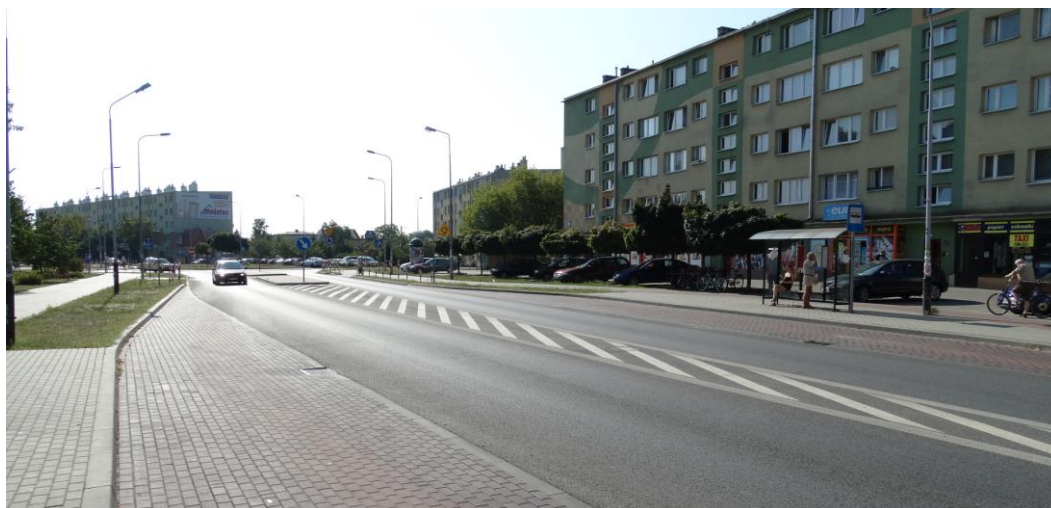
**Rys. 5.** Dojazd ul. Czarnieckiego od strony miasta. Na zdjęciu zatoki autobusowe usytuowane po obu stronach jezdni.

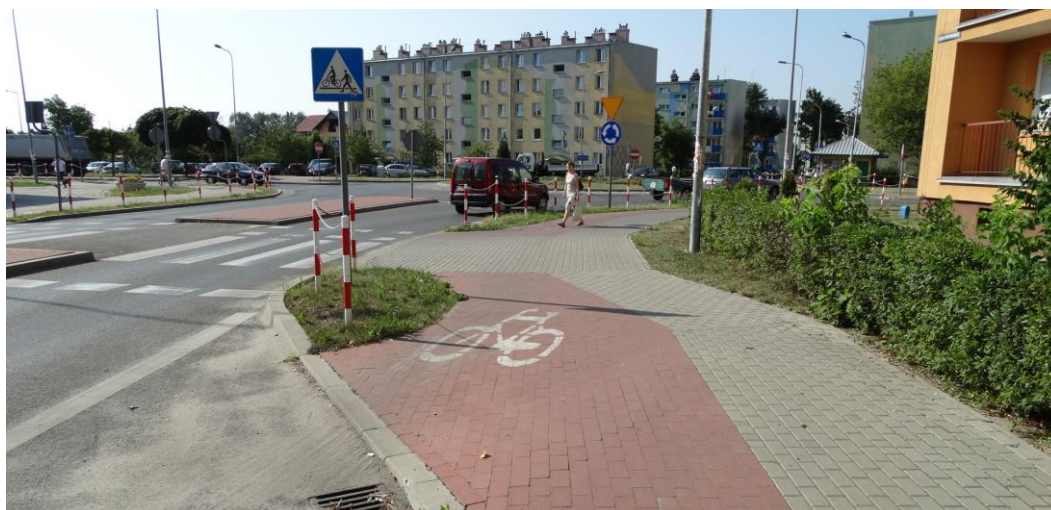
**Rys. 6.** Wlot na rondo od strony ul. Poniatowskiego. Na zdjęciu widoczne zakończenie rozległego pasa asfaltowego przechodzącego w ścieżkę rowerową.

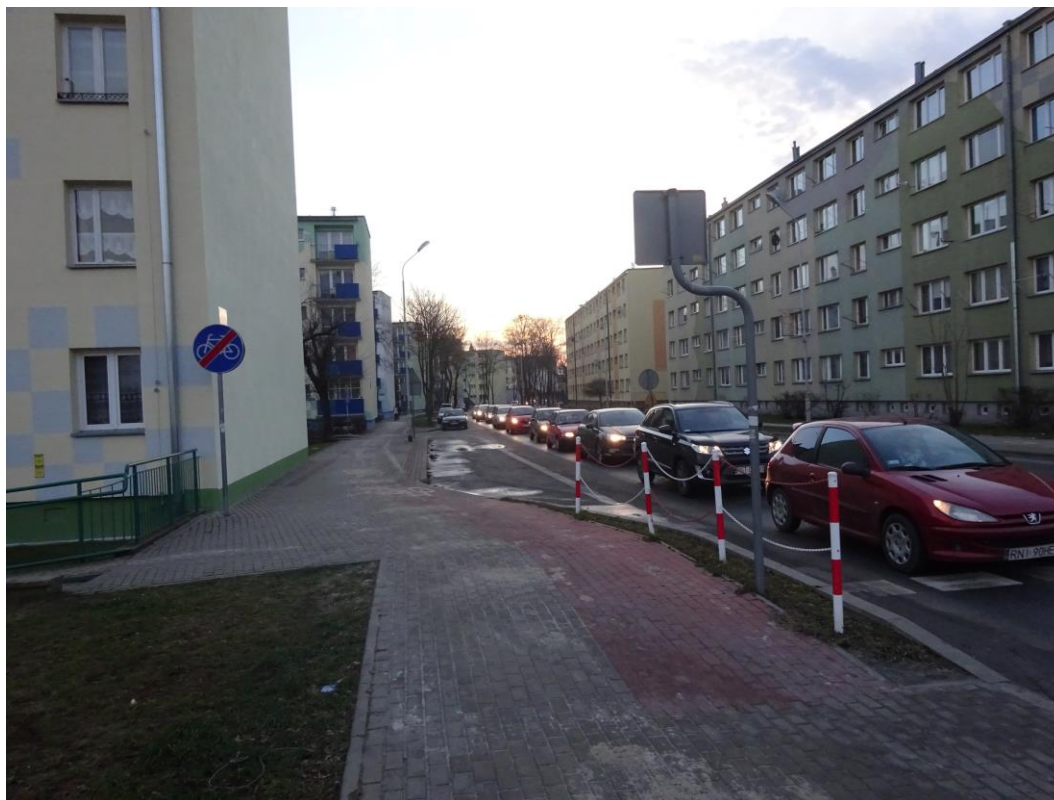
Rys. 15. Kolejka pojazdów na wlocie ul. Żwirki i Wigury w szczycie popołudniowym.

W szczycie popołudniowym największe natężenia ruchu występują w relacji na wprost i w prawo z ul. Żwirki i Wigury (457 P/h), w relacji na wprost i w lewo z wlotu ul. Czarnieckiego od miasta (453 P/h) oraz w relacji na wprost i w lewo z ul. Poniatowskiego (542 P/h) – rys. 20. Dominujące natężenia ruchu odnotowano w relacjach: w lewo z ul. Poniatowskiego (319 P/h), na wprost z ul. Żwirki i Wigury (288 P/h) oraz na wprost z ul. Czarnieckiego od miasta (276 P/h). Wjazd z wlotu ul. Żwirki i Wigury ograniczany jest zatem największymi natężeniami ruchu nadrzędnego tj. natężeniem ruchu w relacji w lewo z ul. Poniatowskiego oraz natężeniem ruchu z relacji na wprost i w lewo z wlotu ul. Czarnieckiego od strony miasta. Taka struktura kierunkowa ruchu przyczynia się do występowania kolejek i przeciążeń ruchowych na wlocie ul. Żwirki i Wigury (rys. 13, 14 i 15) w szczycie popołudniowym.
