WIDOK WSCHODNI I ZACHODNI MURU ORAZ RZUT MURU 1:100
INWENTARYZACJA
STAN ISTNIEJĄCY | WIDOK Z LOTU PTAKA

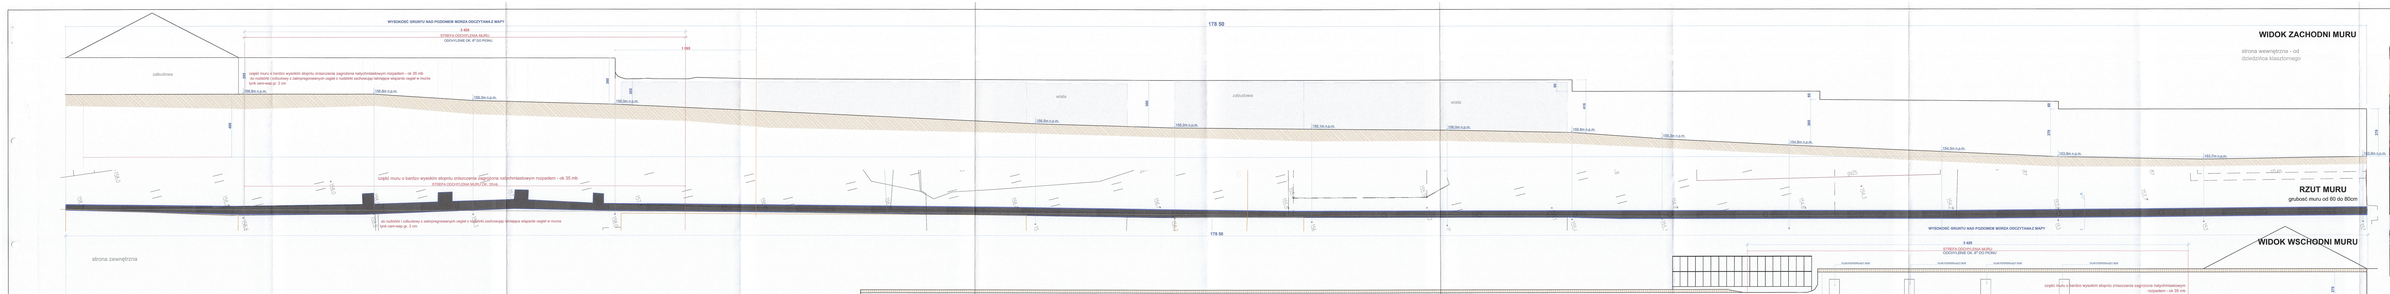
WIDOK ZACHODNI MURU

strona wewnętrzna - od dziedzińca klasztornego

WYSOKOŚĆ GRUNTU NAD POZIOMEM MORZA ODCZYTANA Z MAPY
3.439
SZEROKOŚĆ KORONY MURU
ODCHYLENIE OK. 8° DO PIONU
1.086
178.50
178.50
zabudowa
wiata
zabudowa
wiata
część muru o bardzo wysokim stopniu zniszczenia zagrożona natychmiastowym rozpadem - ok 35 mb
do rozbiórki i odbudowy z zamurowywanych cegieł z rozbiórki zachowując istniejące wsporze cegieł w murze
tynk cem-wap gr. 2 cm
188.84 n.p.m.
188.84 n.p.m.
188.84 n.p.m.
